# Themenschwerpunkt

## Kontamination in der Kalotte des Kernkraftwerks Stade

Stand November 2016

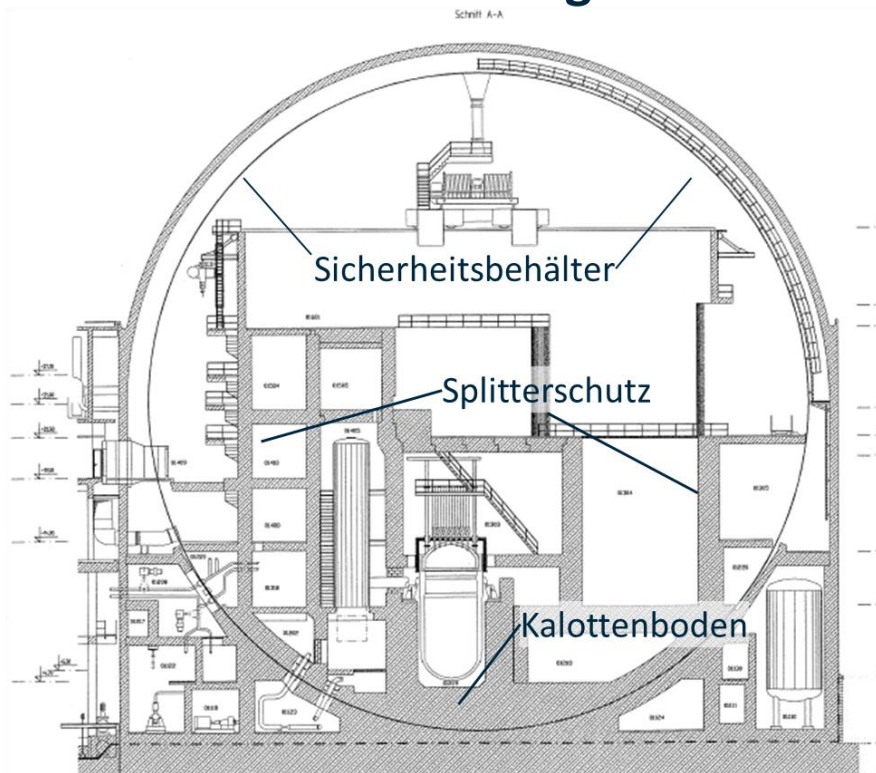
## Lage der Kalotte im Reaktorgebäude

Innerhalb des kugelförmigen Sicherheitsbehälters aus Stahl befindet sich der zylinderförmige Splitterschutz, in dem ursprünglich der Reaktor Druckbehälter angeordnet war. Dieser Splitterschutz steht auf einem Betonfundament im unteren Bereich des Sicherheitsbehälters, der keine Verbindung zum Erdreich hat. Der Bereich wird als „Kalotte“ bezeichnet.

Im Februar 2014 wurde in diesem Bereich bei Seilsägearbeiten Feuchtigkeit festgestellt. Über diesen Befund wurde das Niedersächsische Umweltministerium unmittelbar schriftlich informiert, eine formale Meldepflicht nach der atomrechtlichen Meldeverordnung bestand nicht.

Aufgrund der Kontamination kann der Beton im Kalottenbereich nicht – wie ursprünglich geplant - konventionell abgebaut werden, sondern muss unter Kontrollbereichsbedingungen demontiert werden. Diese Arbeiten werden mit den im Rahmen des bisherigen Abbaus bereits qualifizierten und bewährten Verfahren durchgeführt. Die Behandlung und Entsorgung der bei den Arbeiten anfallenden radioaktiven Reststoffe und Abfälle erfolgt gemäß bereits etablierter Abläufe.

Um den befundbehafteten Betonbereich für solche Abbautätigkeiten zugänglich zu machen, müssen die darauf aufbauenden Strukturen abgebaut werden. Die vorliegenden Angebote zur Demontage dieser Gebäudestrukturen haben gezeigt, dass die Arbeiten nicht in der bisher vorgesehenen Zeit durchgeführt werden können. Daher hat das KKS eine Neuaufplanung der Rückbauarbeiten vorgenommen, die nun abgeschlossen ist. Die mit den Arbeiten verbundenen Kosten sind in unseren Rückstellungen berücksichtigt.
